# COMUNE DI CARLOFORTE

## Intervento di rifunzionalizzazione, riqualificazione architettonica e recupero dell'immobile denominato "Casa Porcile"

### PROGETTO DI FATTIBILITÀ TECNICA ED ECONOMICA

#### 01b | Relazione storico-artistica

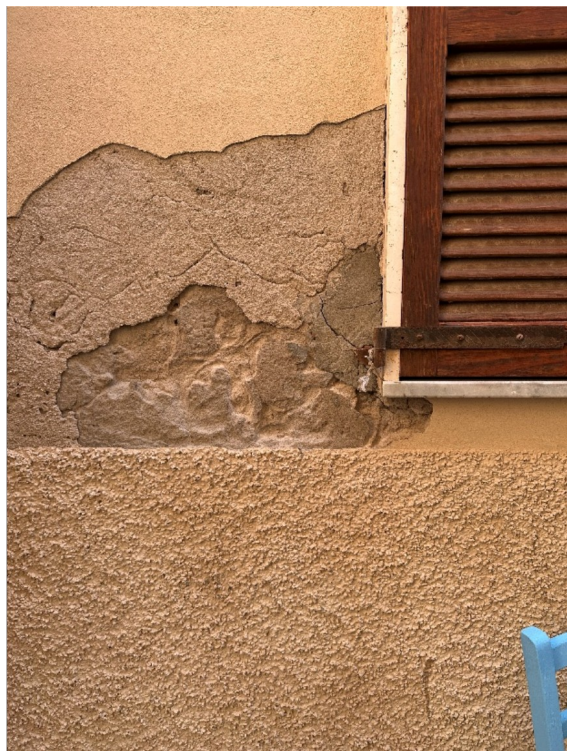
La facciata principale del Corpo A su via Duca San Pietro presenta fenomeni di degrado diffuso, con erosione, distacco e lacune su superfici di intonaco abbastanza estese; le tinteggiature mostrano rigonfiamento, esfoliazione e alterazione cromatica diffusi. Le murature interne controterra presentano fenomeni di degrado sugli intonaci e sulle tinteggiature, dovuti a infiltrazioni d'acqua o umidità di risalita. I pavimenti e i rivestimenti interni risultano in stato di conservazione mediocre; gli impianti sono vetusti e non conformi alle normative vigenti; gli infissi sono altamente degradati, con lacune e mancanze sia nelle finestre sia nelle porte, nelle persiane e negli oscuranti. Si segnala inoltre la presenza di una pompa di calore aria-aria installata sulla facciata interna, in pessimo stato di conservazione, priva di un progetto organico d'installazione.

Fig. 31 – Dettaglio degrado muratura facciata

Sono previste rincoccature delle murature con malta di calce idraulica naturale; realizzazione di nuovi intonaci interni ed esterni (rinzafo e corpo) con malta di calce idraulica naturale; rasature interne ed esterne con malta di calce idraulica naturale; tinteggiature interne con pittura di grassello di calce e tinteggiature esterne con pittura silossanica; posa di nuove cornici in marmo (davanzali con gocciolatoio) in sostituzione di quelle danneggiate, coerenti con quelle esistenti in marmo e travertino; realizzazione di gocciolatoio con rete all'intradosso della pensilina sospesa e di copertine coprimuro sui parapetti.

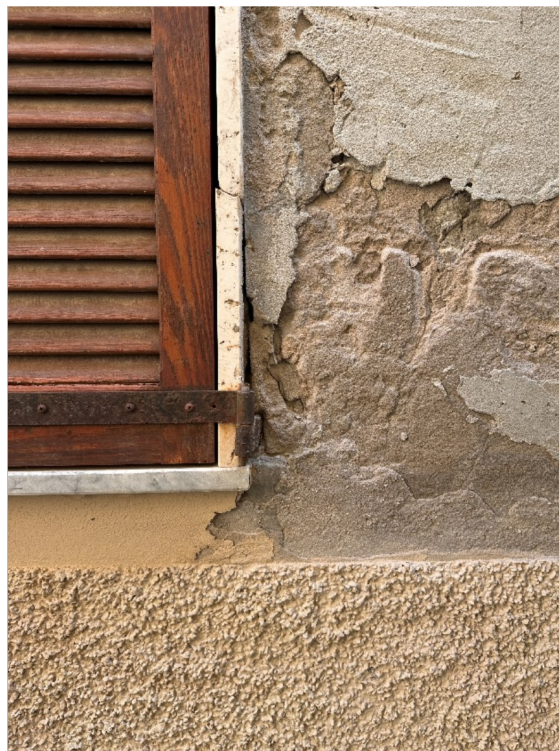
Fig. 32 – Dettaglio degrado muratura

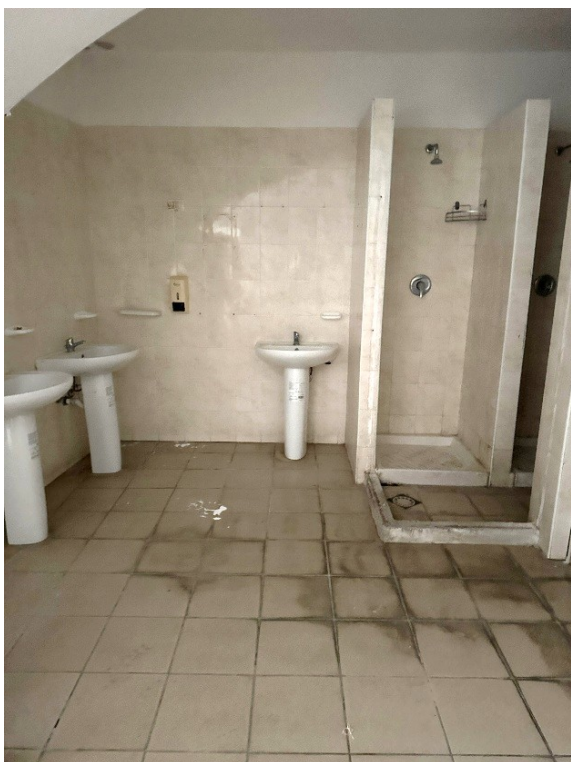
Fig. 32 – degrado servizi igienici P.T. Corpo A

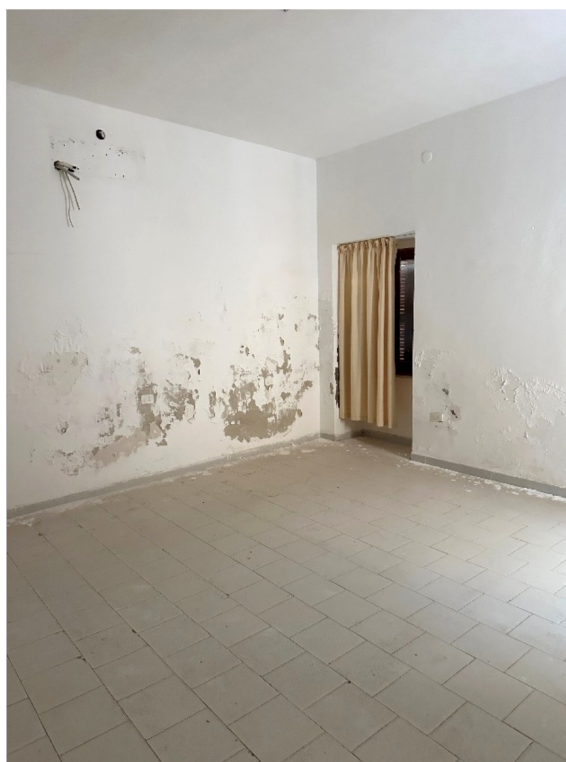
Fig. 33 – degrado murature P.T. Corpo A

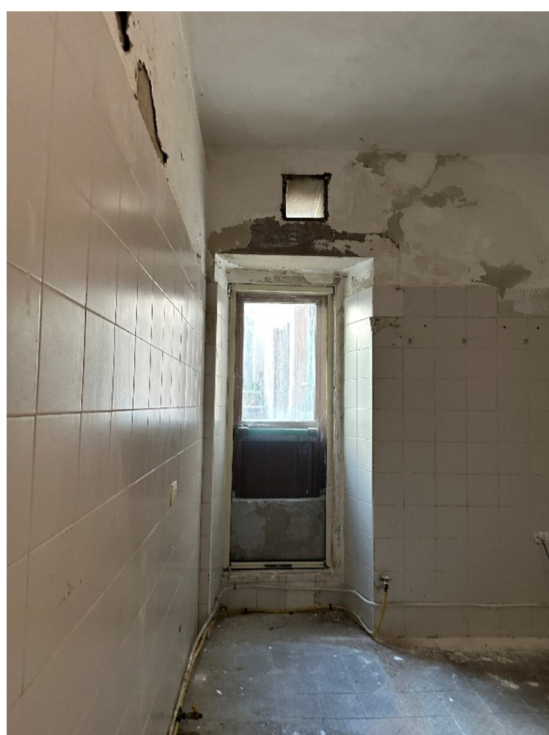
Fig. 34 – degrado servizi igienici P.1 Corpo A

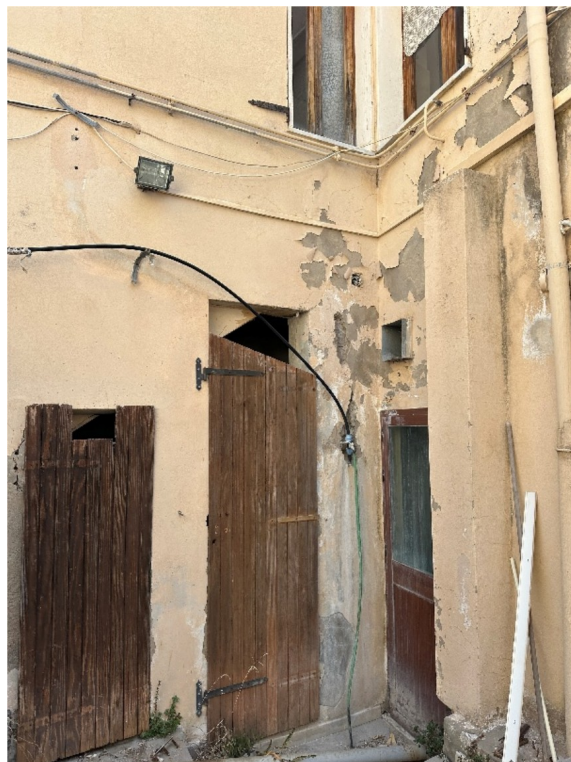
Fig. 37 – degrado facciata interna

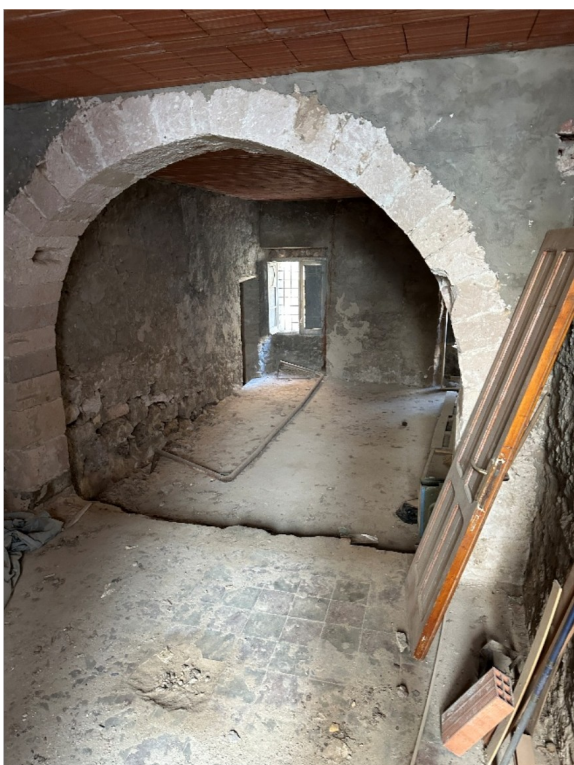
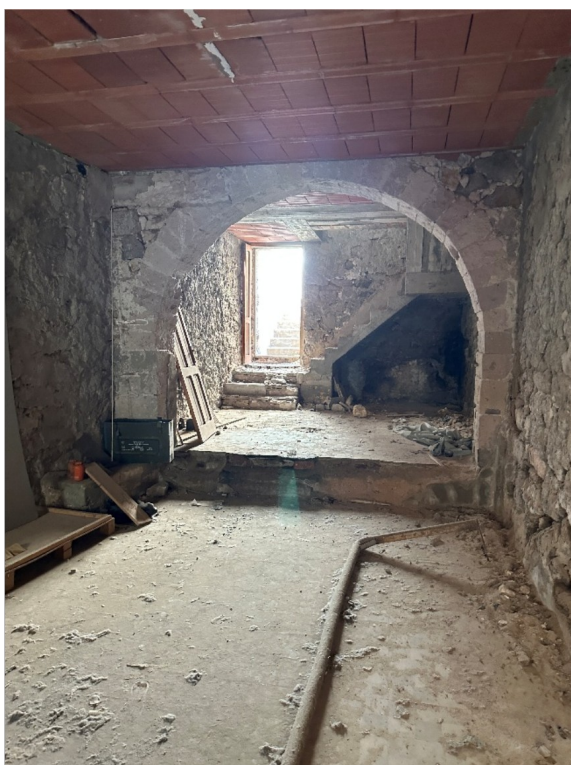
Le facciate del Corpo B (edificio ex-carceri), sia quella su via Duca San Pietro sia quella sul cortile interno, non risultano intonacate, presentando esclusivamente una sbruffatura sulla muratura in pietra; anche le murature interne presentano solo un rinzafo cementizio. I pavimenti al piano terra sono in mattonelle quadrate di cemento, in stato di degrado avanzato, mentre al piano primo è presente unicamente una soletta in calcestruzzo armato allo stato

grezzo. Gli impianti (elettrico, idrico, di produzione di acqua calda sanitaria e termico) sono totalmente inesistenti e alcuni infissi risultano mancanti.

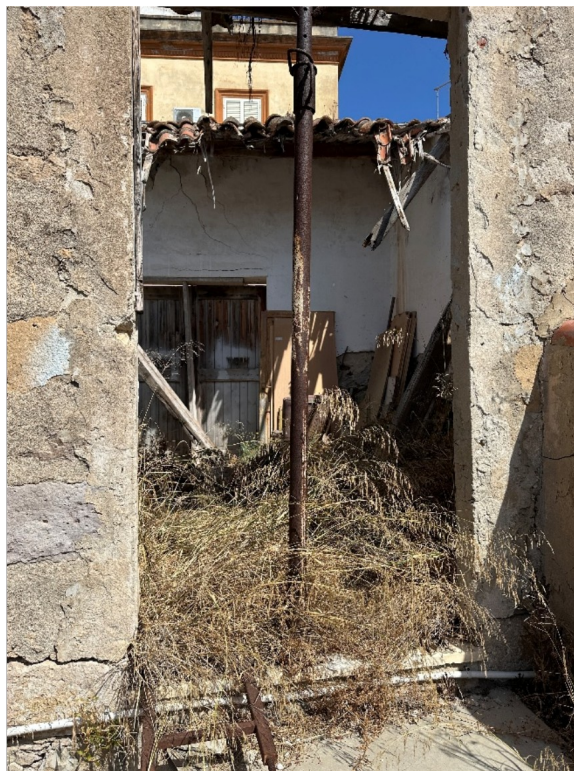
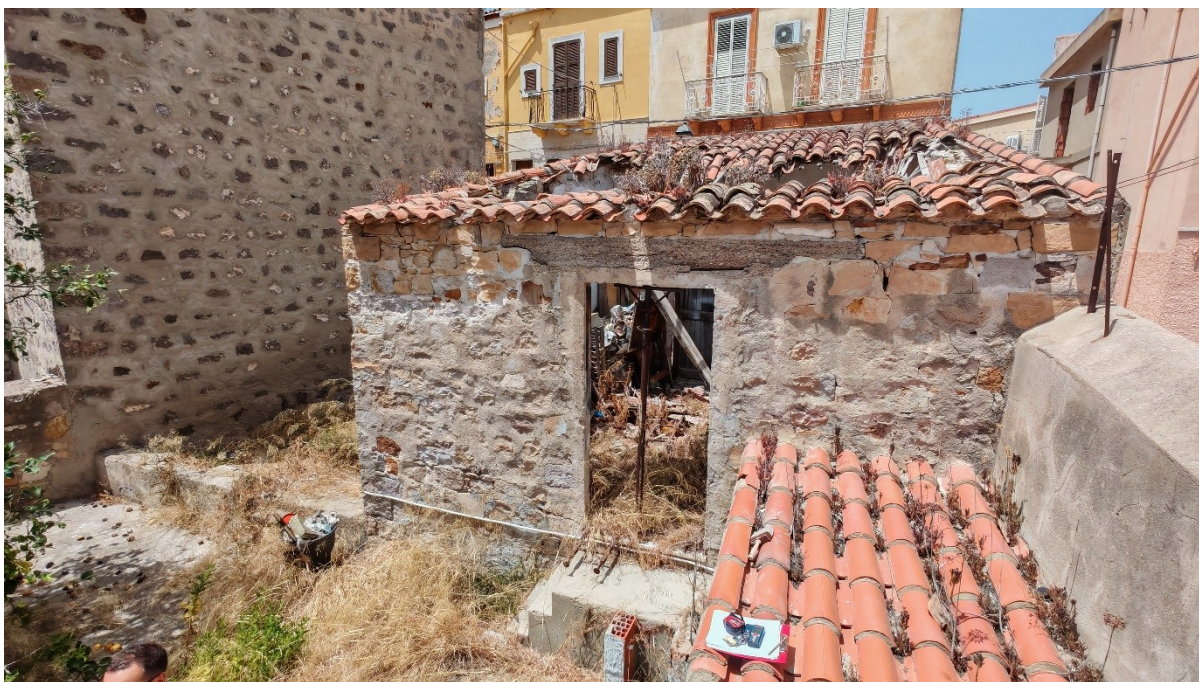
Il Corpo C presenta il distacco quasi totale dell'intonaco sulle murature esterne in pietra, che risultano a vista; internamente l'intonaco, presumibilmente originario, ha parzialmente resistito alle intemperie, nonostante il crollo di circa l'80% della copertura a unica falda spiovente. Il pavimento è completamente da rifare, gli impianti sono inesistenti, così come l'infisso verso il cortile interno, mentre il portone di accesso in legno è molto ammalorato.
