**Elettificazione delle banchine portuali di Carloforte**

**FATTIBILITA' TECNICO ECONOMICA**

**01\_REL\_02\_RPA**

**Relazione paesaggistica**

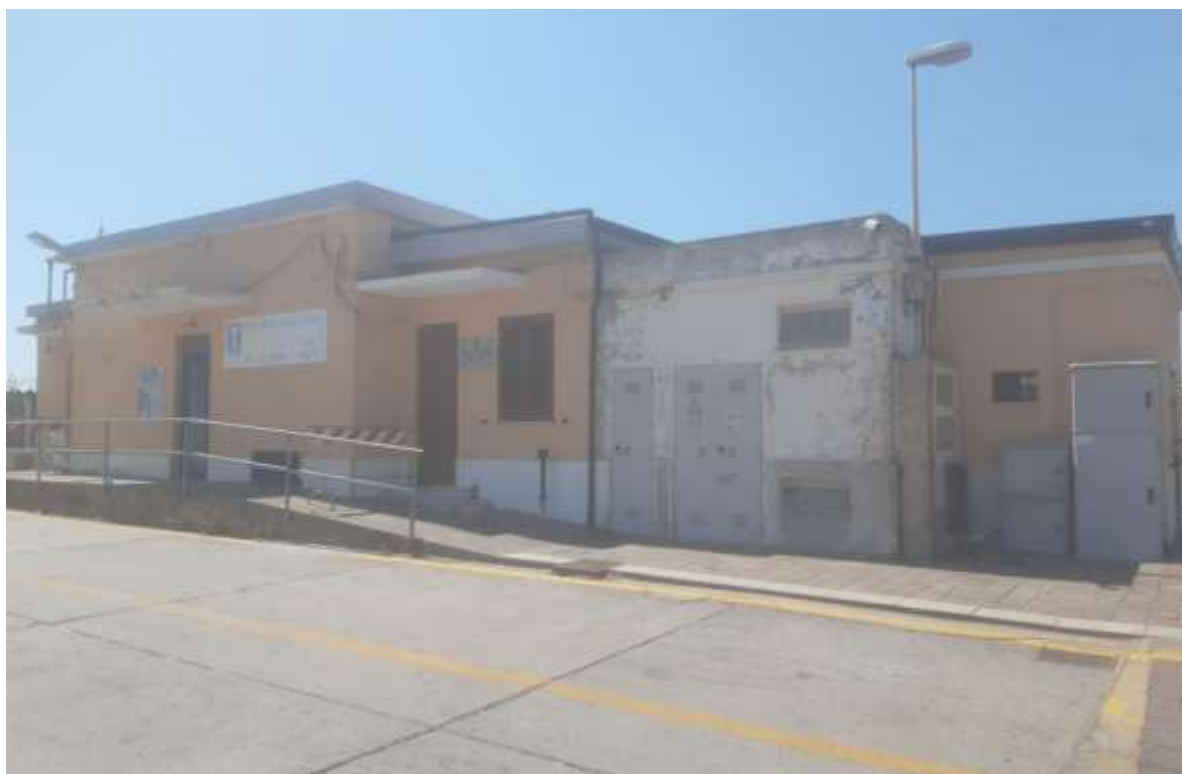
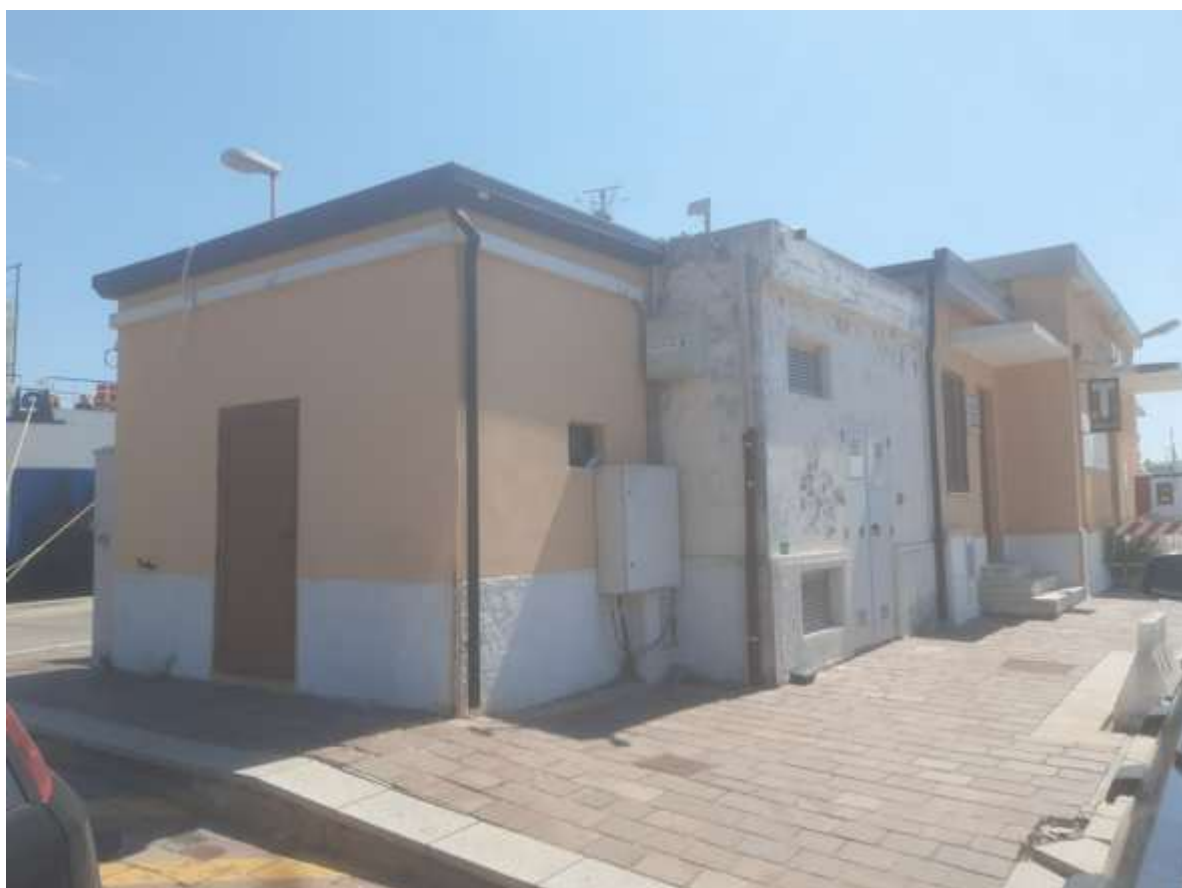
Foto 1 – Cabina MT – prospetto Nord

Foto 2 – Cabina MT – prospetto Sud

Gli elementi di facciata e le strutture esterne pertinenti la cabina di Media Tensione (MT) versano in uno stato di marcato degrado conservativo. La copertura della cabina è costituita da un tetto piano impermeabilizzato con guaina bituminosa, delimitato da un muretto perimetrale in laterizio alto circa 20 cm e impostato su un cordolo in calcestruzzo armato. Tale cordolo evidenzia fenomeni di ammaloramento importanti, caratterizzati da estese fessurazioni provocate dall'ossidazione delle armature interne e da un imminente distacco del copriferro.

Il sistema di smaltimento delle acque meteoriche risulta compromesso a causa del danneggiamento dei pluviali esistenti e della totale assenza di uno di essi. Sulle facciate esterne si registra inoltre la presenza stratificata di diversi elementi tecnologici e impiantistici, tra cui un corpo illuminante per l'illuminazione pubblica, alcune telecamere di videosorveglianza, quadri di distribuzione elettrica e canalizzazioni passacavi esterne. Gli intonaci presentano segni di forte degrado e disgregazione, tali da rendere necessari interventi di risanamento complessivo.

In via preliminare si procederà alla rimozione temporanea di tutti gli elementi impiantistici presenti sulle pareti esterne che saranno accuratamente conservati per il successivo rimontaggio a fine lavorazione. Dal punto di vista strutturale, si interverrà sul cordolo perimetrale in calcestruzzo armato mediante la demolizione del copriferro ammalorato, la passivazione delle armature metalliche ossidate e il successivo ripristino volumetrico con malte cementizie idonee. Si procederà inoltre alla demolizione e alla ricostruzione del muretto di coronamento in blocchi forati posto a perimetro della copertura piana. La copertura stessa sarà oggetto di un importante intervento di riqualificazione mediante la posa di una nuova struttura di supporto metallica e di un manto di copertura in pannelli multistrato isolati in lamiera grecata. Tale soluzione tecnologica, grazie al fatto di essere quasi interamente contenuta all'interno dell'altezza del muretto in forati, consentirà di preservare inalterato l'aspetto architettonico originario dell'edificio, garantendo nel contempo un livello di tenuta alle acque meteoriche nettamente superiore rispetto alla sola guaina bituminosa. Il quadro edilizio sarà completato dal rifacimento complessivo degli intonaci esterni ammalorati e dall'esecuzione di tinteggiature uniformate alla gamma cromatica del compendio edilizio circostante. Verranno inoltre rinnovate tutte le opere di lattoneria mediante la fornitura e la posa di nuove scossaline in corrispondenza del muretto di coronamento e della nuova copertura, nonché la sostituzione integrale dei discendenti pluviali esistenti in PVC con nuovi pluviali in rame dotati di robusti terminali di scarico protettivi in ghisa.

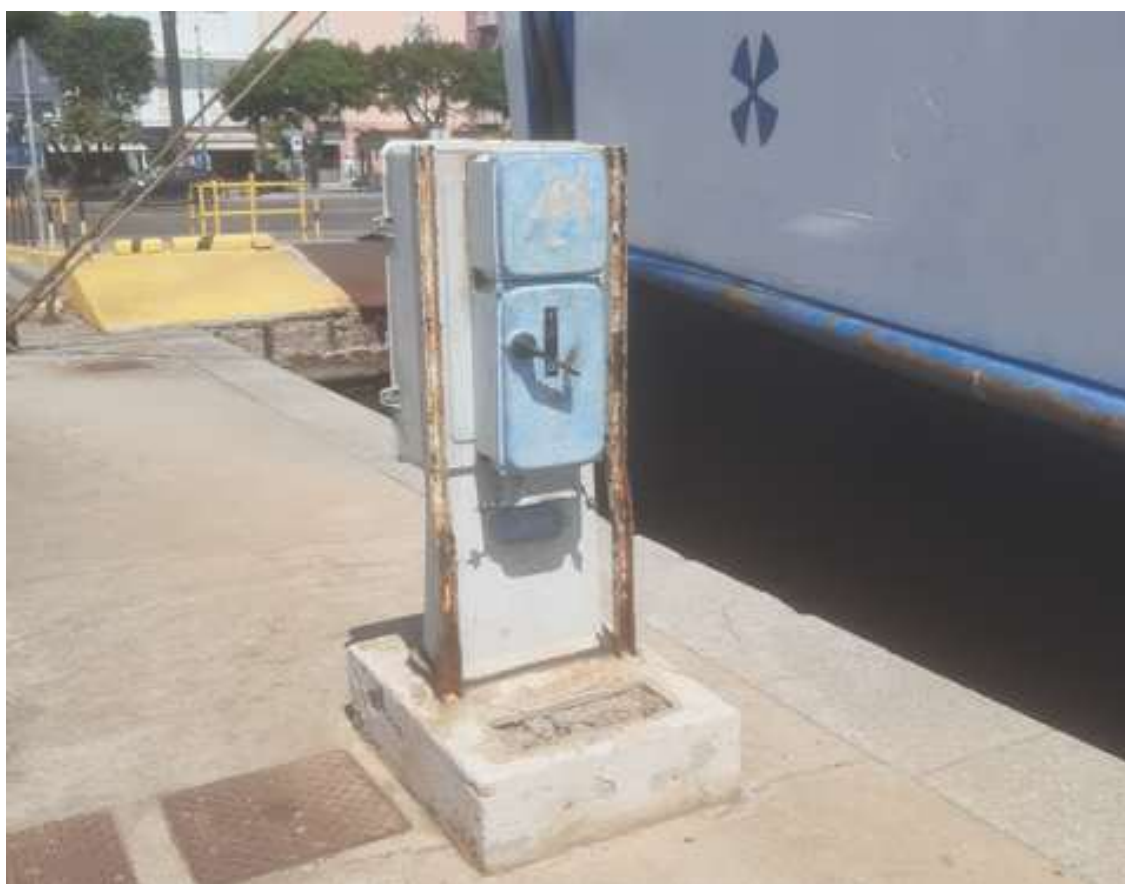
Foto 3 – Colonnina n.1

Le colonnine di alimentazione elettrica dedicate ai traghetti, sebbene ancora formalmente in esercizio, presentano un quadro di degrado strutturale e funzionale diffuso. Gli armadi di contenimento stradale in vetroresina sono fortemente logorati dall'azione degli agenti atmosferici e dall'invecchiamento del materiale: la matrice polimerica superficiale risulta ampiamente degradata, con conseguente perdita dello strato protettivo e affioramento delle fibre di vetro.

Gli impianti di illuminazione integrati nelle colonnine risultano totalmente distrutti su tutti gli esemplari a causa di atti vandalici. Le prese di alimentazione, pur assolvendo ancora alla loro funzione, mostrano segni evidenti di ossidazione superficiale e, essendo in opera sin dal 1994, hanno ampiamente superato la loro vita utile di riferimento, rendendo ormai improcrastinabile la loro sostituzione con nuove apparecchiature. I basamenti di fondazione in calcestruzzo presentano fenomeni di ossidazione dei ferri d'armatura con parziale distacco del copriferro.

Le cinque colonnine di alimentazione elettrica esistenti saranno oggetto di demolizione e integrale rifacimento nella medesima collocazione plano-altimetrica. Ciascuna apparecchiatura sarà fondata su un nuovo basamento in calcestruzzo armato delle dimensioni di 1,20 x 0,70 x 0,20 m. Sopra il basamento verrà realizzata una struttura portante in profilati metallici, concepita per ospitare l'armadio di contenimento del quadro elettrico di protezione e il sistema di presa per l'allacciamento dei traghetti. Al fine di garantire la perfetta compatibilità operativa con i sistemi di bordo esistenti ed evitare difformità di esercizio, saranno installate prese e spine di tipologia

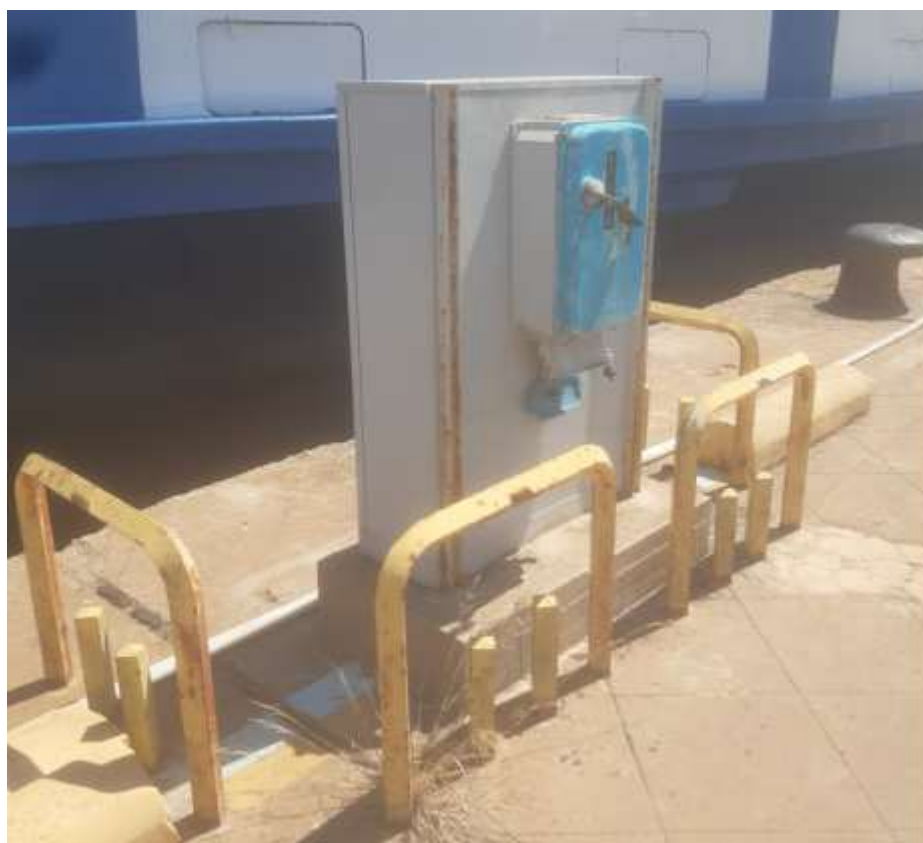
Foto 5 – Colonnina n.3

Si segnala infine che la colonnina n. 3 risulta attualmente fuori servizio a causa di una persistente dispersione di corrente lungo i cavi di alimentazione, anomalia che provoca l'intervento dell'interruttore di protezione della linea situato all'interno della cabina elettrica.

A causa dell'impossibilità di individuare con precisione i pozzetti di ispezione del tracciato originario, in particolare per quanto concerne l'infrastruttura di alimentazione della colonnina n. 3, si rende necessaria la realizzazione di un nuovo cavidotto dedicato. Lo scavo di posa avrà una larghezza di 50 cm e una profondità complessiva di 1,10 m, così da garantire una profondità della generatrice superiore del cavidotto non inferiore a 85 cm dal piano campagna, in conformità alle prescrizioni delle norme CEI 11-17 e CEI 64-8. Il nuovo tracciato sarà costituito da un cavidotto del diametro nominale di 200 mm, all'interno del quale saranno alloggiati cavi di alimentazione del tipo FG16R16, caratterizzati da una sezione di 240 mm<sup>2</sup> per i conduttori di fase e di 120 mm<sup>2</sup> per i conduttori di neutro e protezione. La posa avverrà su un letto di posa in sabbia fine lavata dello spessore complessivo di 40 cm. Per consentire la corretta ispezionabilità e il tiraggio dei cavi, in corrispondenza della partenza, dell'arrivo e di tutte le variazioni di direzione saranno installati appositi pozzetti prefabbricati in calcestruzzo di dimensioni 60x60 cm, completi di chiusino in ghisa carrabile.
