# COMUNE DI CARLOFORTE

## Intervento di rifunionalizzazione, riqualificazione architettonica e recuperodell'immobile denominato "Casa Porcile"

### PROGETTO DI FATTIBILITÀ TECNICA ED ECONOMICA

#### 01c | Relazione Paesaggistica

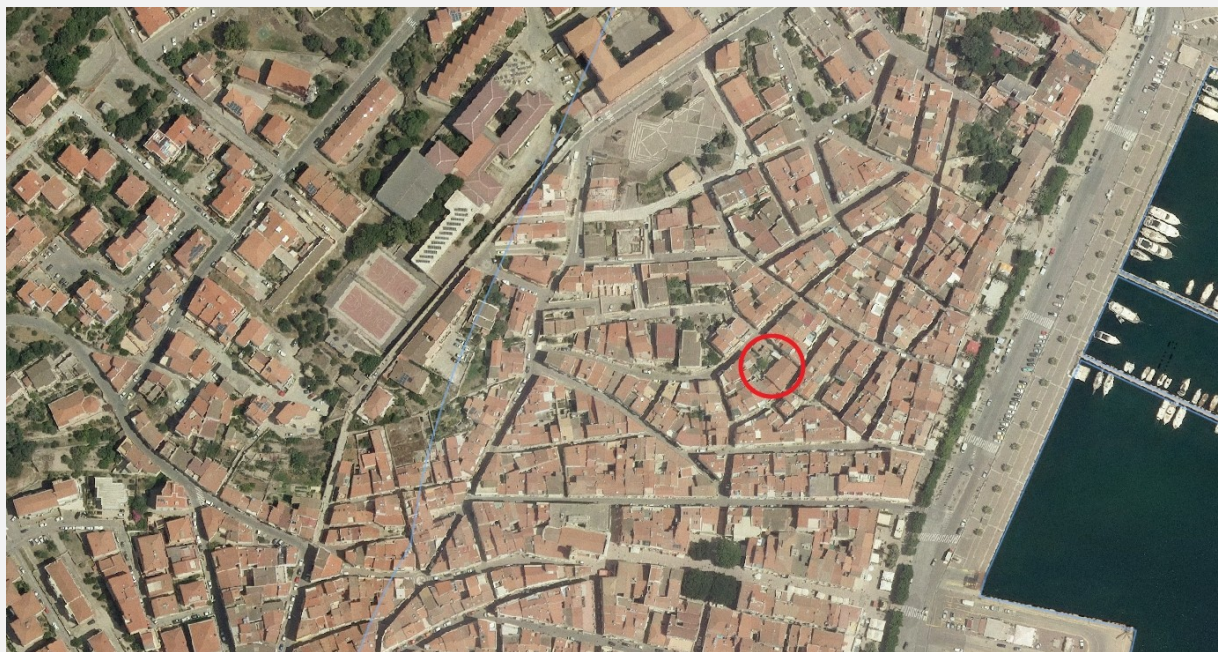
L'immobile ricade in area soggetta a vincolo paesaggistico ai sensi dell'art. 142, comma 1, lett. a), del D.Lgs. 42/2004 (territori costieri compresi in una fascia della profondità di 300 metri dalla linea di battigia), in quanto l'abitato storico di Carloforte si sviluppa lungo la fascia costiera orientale dell'Isola di San Pietro. Ricade inoltre in area tutelata ai sensi dell'art. 143, comma 1, lett. b), del medesimo Decreto, quale bene paesaggistico individuato dal PPR con riferimento ai centri di antica e prima formazione.

Stralcio D.Lgs. 42/2004 - art. 142

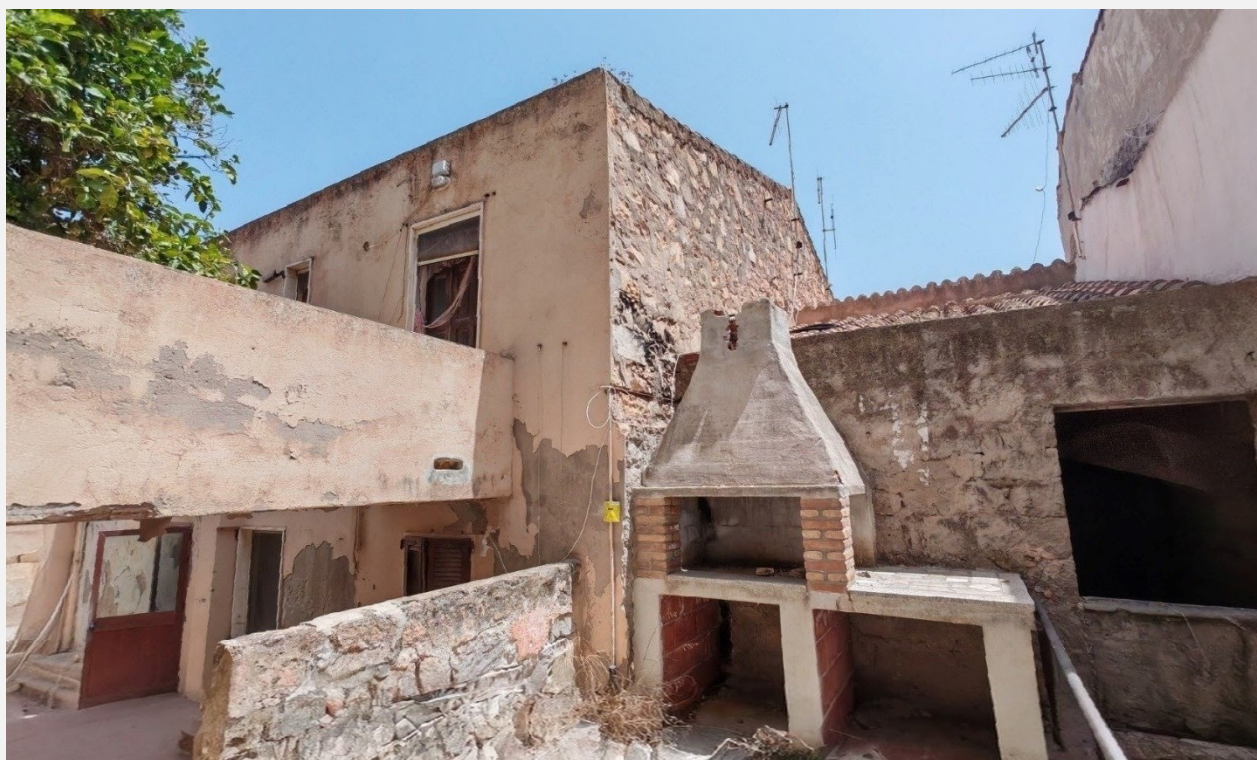
*Foto 1 - Stato attuale della facciata interna del Corpo B sulla corte comune*

Le opere oggetto della presente richiesta di autorizzazione insistono sul Corpo B, le cui facciate, sia quella su via Duca San Pietro sia quella sul cortile interno, non risultano intonacate, presentando esclusivamente una sbruffatura sulla muratura in pietra; anche le murature interne presentano solo un rinzafo cementizio. I pavimenti del piano terra sono in mattonelle quadrate di cemento in stato di degrado avanzato, mentre al piano primo è presente una soletta in calcestruzzo armato allo stato grezzo. Gli impianti (elettrico, idrico, produzione di acqua calda sanitaria e termico) risultano totalmente inesistenti e alcuni infissi mancanti. L'attuale scala esterna di collegamento tra piano terra e piano primo, oggetto di modifica in progetto, versa in analoghe condizioni di degrado e non risponde ai requisiti minimi di accessibilità.

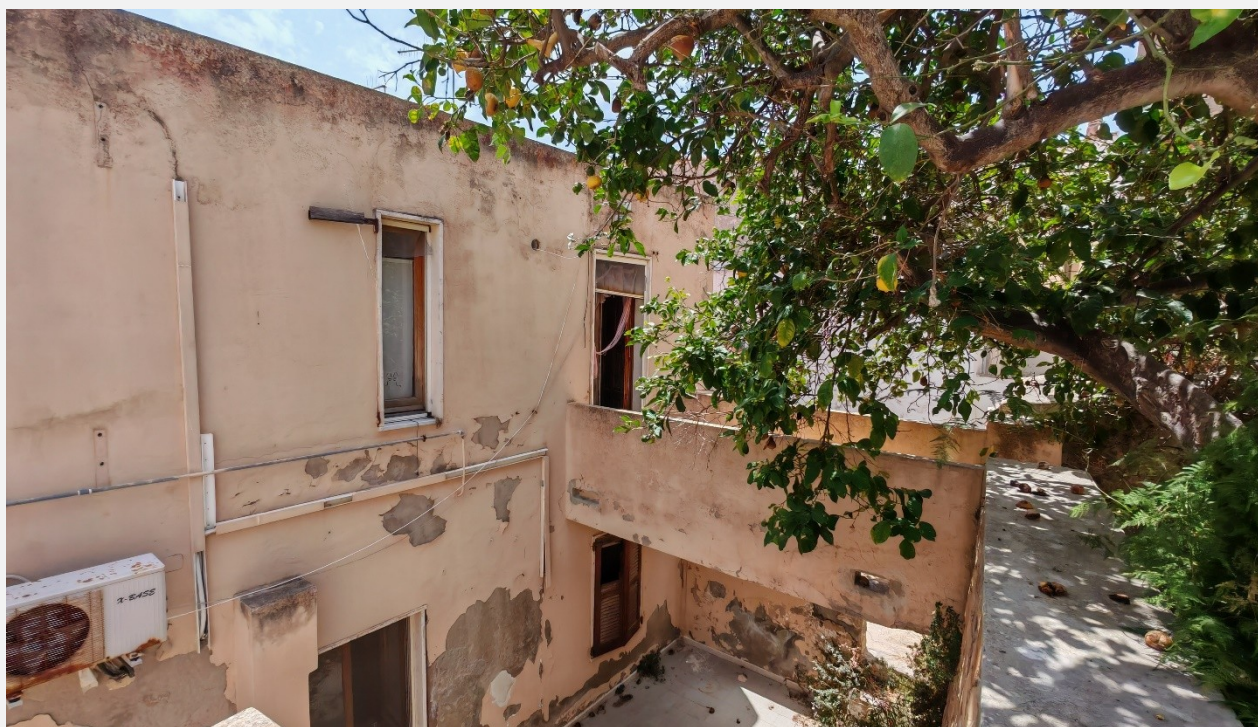
*Foto 2 - Stato attuale della facciata interna del Corpo B sulla corte comune*

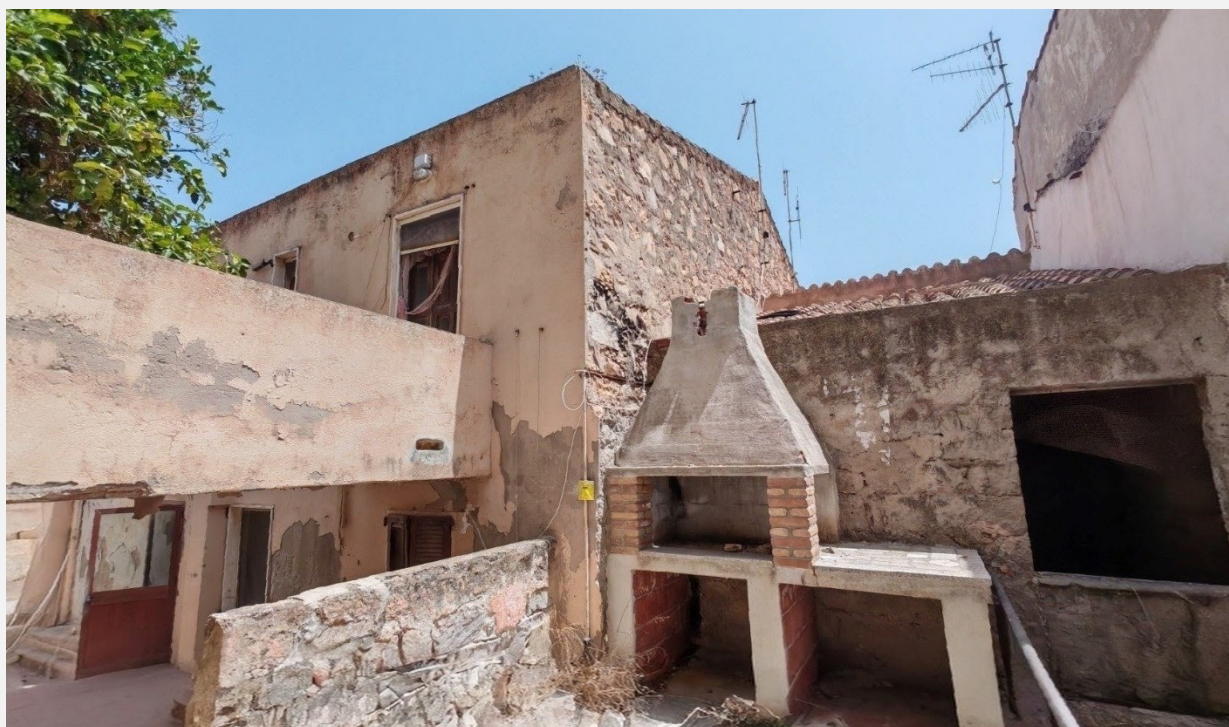
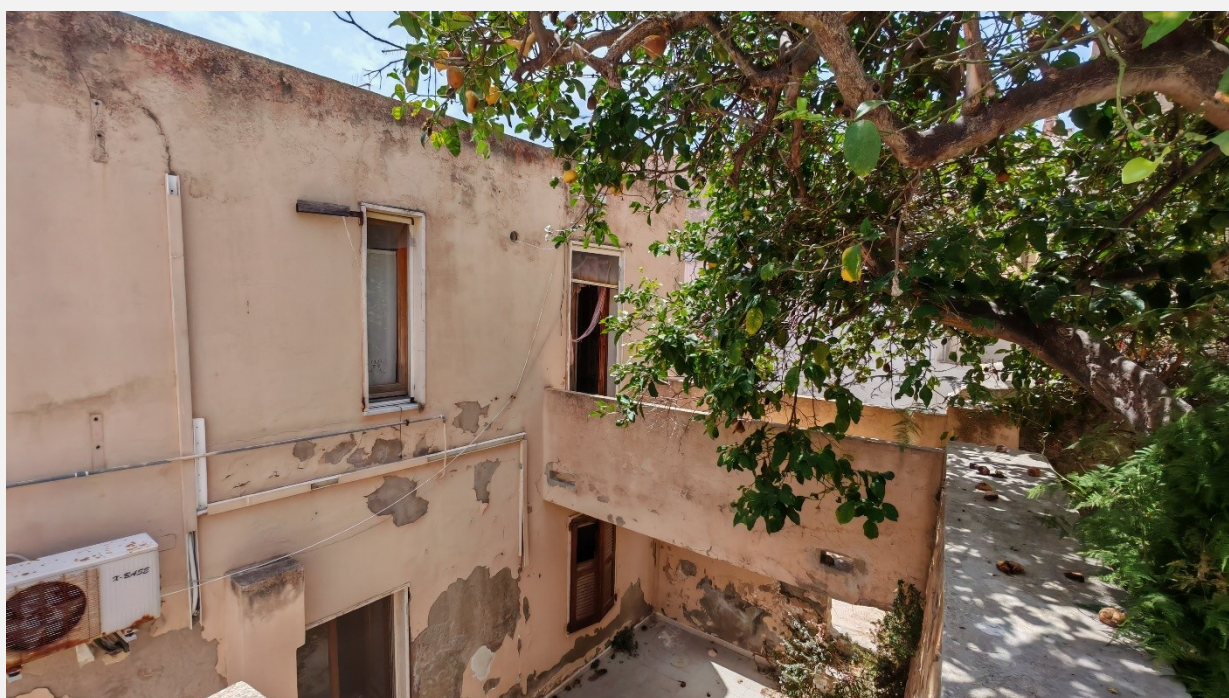
*Stato attuale della corte interna*

L'edificio denominato "Casa Porcile" si articola in tre corpi di fabbrica affacciati su una corte interna comune: il Corpo A ("Casa Vittorio Porcile"), riconducibile alla tipologia case alte e palazzi con copertura a capanna in coppi, su tre livelli fuori terra; il Corpo B (edificio ex-carceri), su due livelli, privo di funzione dagli anni Ottanta e dichiarato inagibile; il Corpo C, situato all'angolo con via Guglielmo Marconi, attualmente allo stato di rudere.

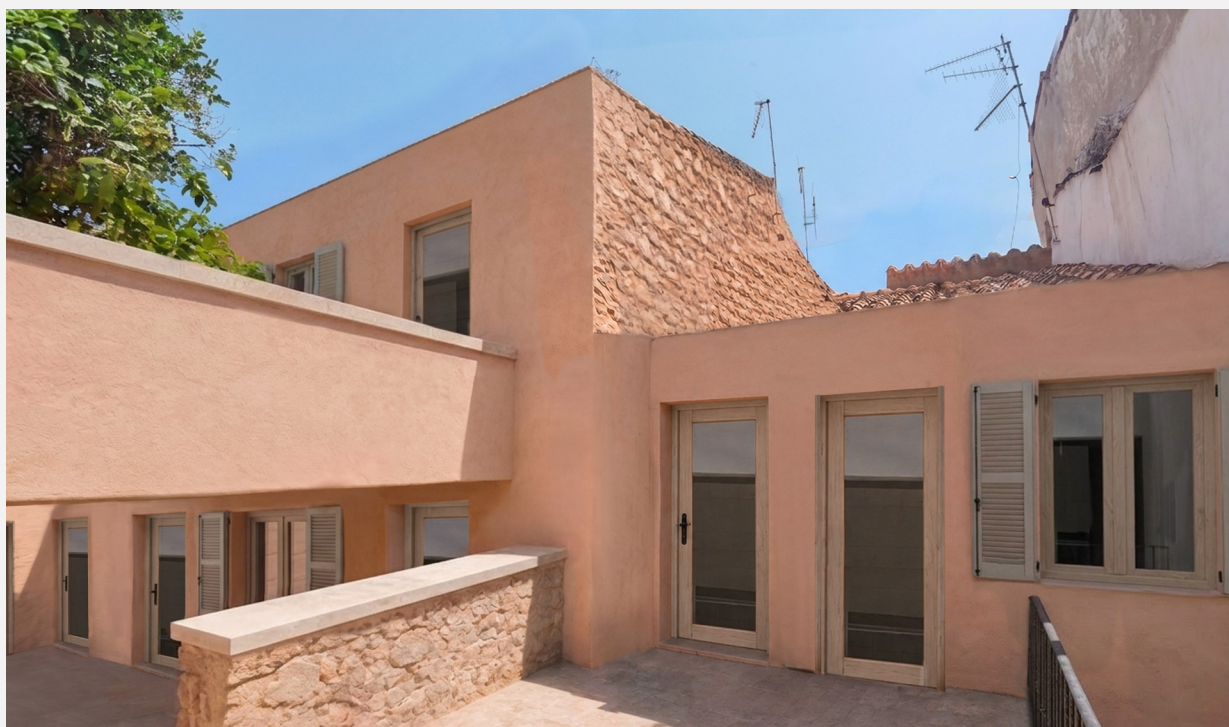
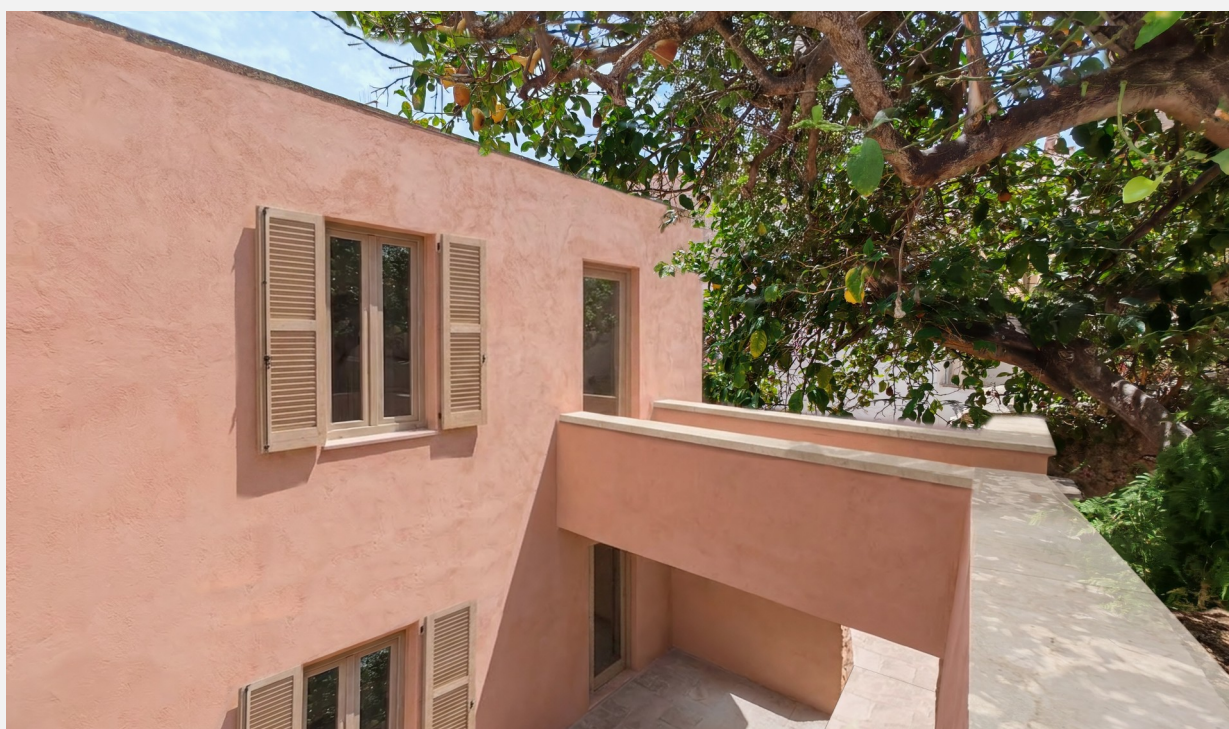
- realizzazione di ascensore per consentire l'accesso a tutti (incluse le persone con disabilità motoria) alle zone comuni presenti al P.T. L'elevatore sarà interno all'edificio e addossato alla facciata retrostante del corpo B (ex carceri) e verrà pertanto realizzata una nuova apertura al piano primo posizionata tra le due aperture sulla corte interna del corpo B ( quella esistente e quella di nuova realizzazione);
- realizzazione di nuova apertura nella facciata retrostante del Corpo B, in modo da consentire l'accesso al nuovo bilocale al P.1, posizionata accanto al nuovo ascensore;
- realizzazione di nuova apertura per consentire l'accesso al nuovo alloggio al P.1 del Corpo A.

*Fotosimulazioni della corte interna*

Le nuove aperture riproduce dimensioni e infissi coerenti con quelli esistenti sul medesimo prospetto, mentre l'apertura di sbarco dell'ascensore sarà realizzata con porta a perno e dimensioni e infissi identici a quelli della nuova apertura adiacente, , senza generare effetti di intrusione o di rifiuto nel contesto paesaggistico del centro storico di Carloforte.
