**Intervento di rifunionalizzazione, riqualificazione architettonica e recupero dell'immobile denominato "Casa Porcile" nel Comune di Carloforte (SU)**

### PROGETTO DI FATTIBILITÀ TECNICA ED ECONOMICA

#### 01a | Relazione tecnico-illustrativa

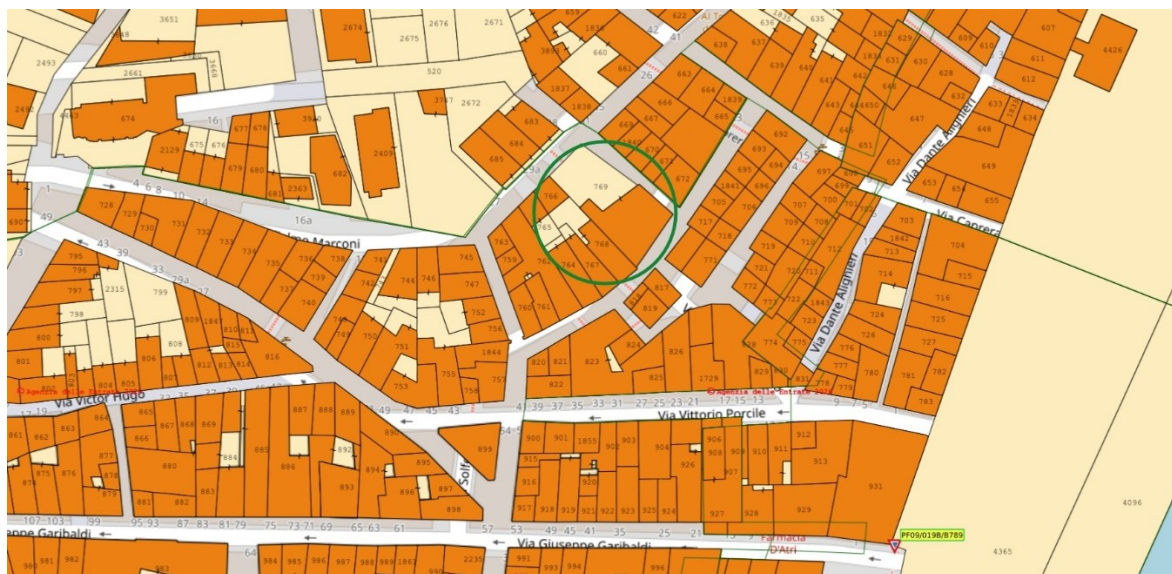
Fig. 09 – Planimetria storica/mappa impianto

Dal confronto con la cartografia storica emerge che l'immobile non ha subito trasformazioni significative fino al 1939: la mappa catastale di impianto di quell'anno mostra infatti il lotto già coincidente con le particelle 768 e 769, caratterizzato dalla presenza dei due fabbricati principali affacciati su via Duca San Pietro. Nei decenni successivi il complesso è stato oggetto di diversi ampliamenti planovolumetrici non organici, con l'aggiunta di locali accessori in seguito in parte inglobati nel corpo principale.

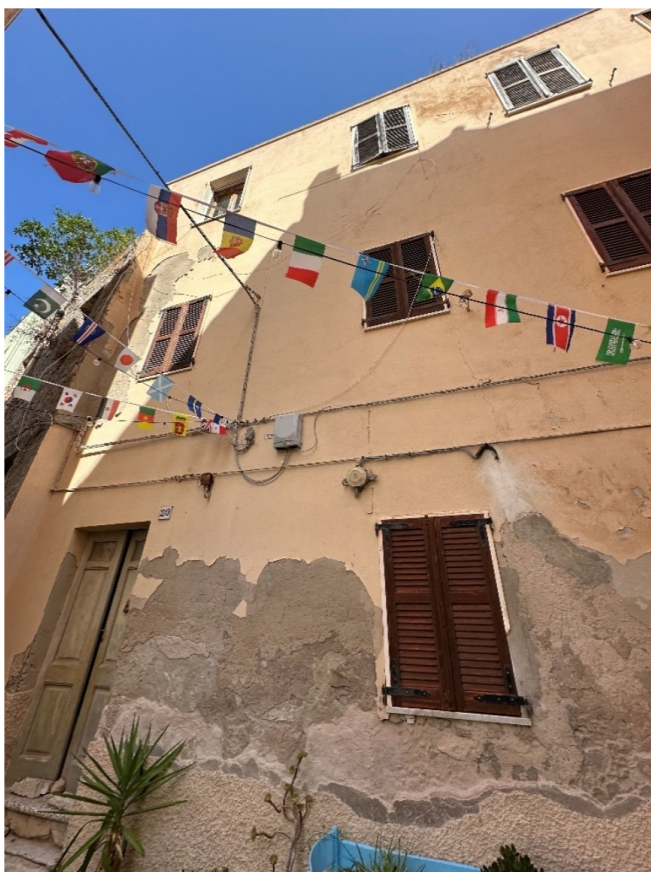
Fig. 10 – Facciata su Via Duca San Pietro

La facciata principale del Corpo A su via Duca San Pietro presenta dei fenomeni di degrado diffuso con manifesti fenomeni di erosione, distacco e lacune su superfici di intonaco abbastanza estese. Le tinteggiature presentano fenomeni di rigonfiamento, esfoliazione, alterazione cromatica diffusi.

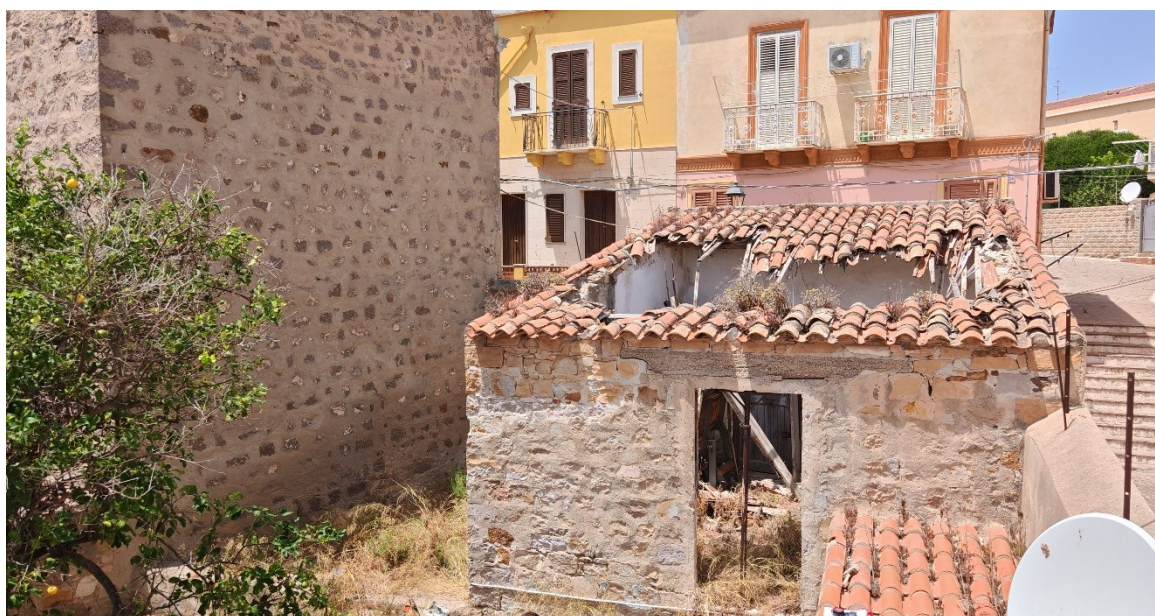
Fig. 14 – Vista del Corpo C

Il Corpo C presenta invece il distacco quasi totale dell'intonaco sulle murature esterne in pietra che risultano a vista, mentre internamente l'intonaco, presumibilmente quello originario, ha parzialmente resistito alle intemperie nonostante il crollo di c.ca l'80% della copertura a unica falda spiovente. Il pavimento è completamente da rifare, gli

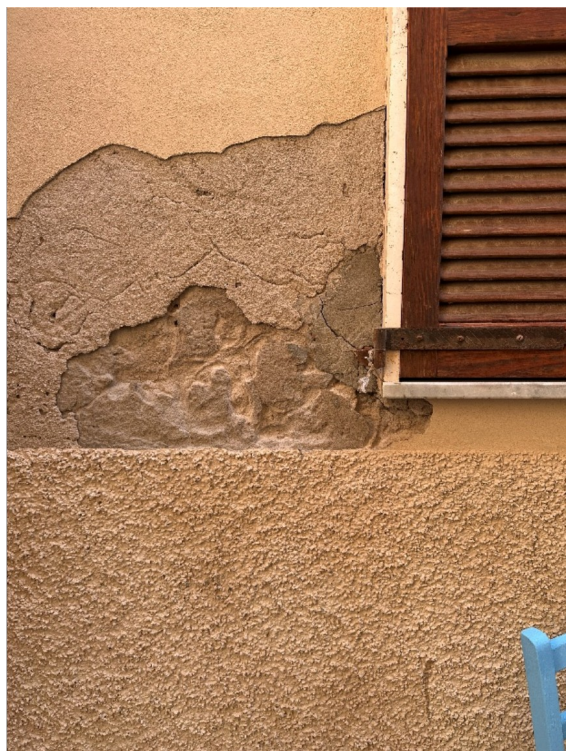
Fig. 31 – Dettaglio degrado muratura facciata

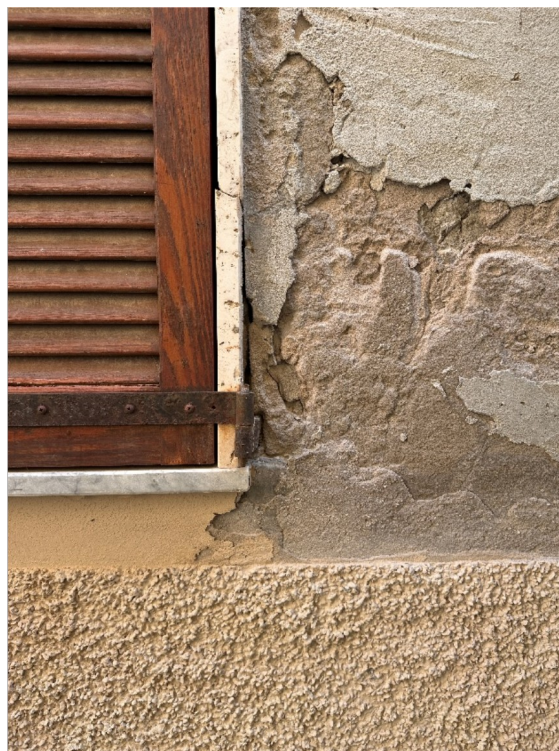
Fig. 32 – Dettaglio degrado muratura

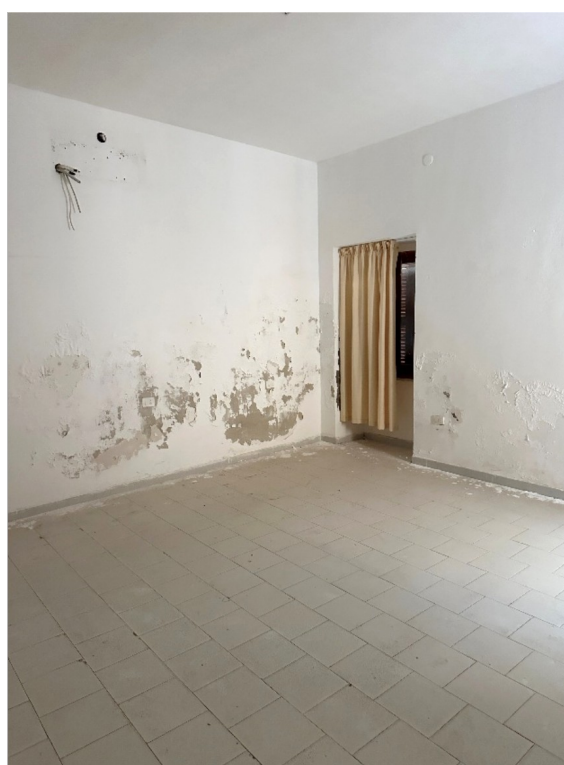
Fig. 33 – degrado murature P.T. Corpo A

Le murature interne controterra presentano fenomeni di degrado sugli intonaci e le tinteggiature, dovuti a infiltrazioni d'acqua o umidità di risalita.

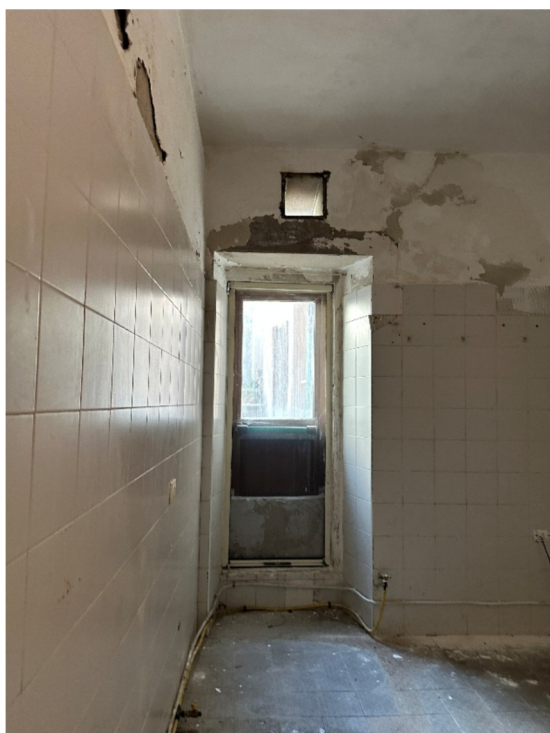
Fig. 34 – degrado servizi igienici P.1 Corpo A

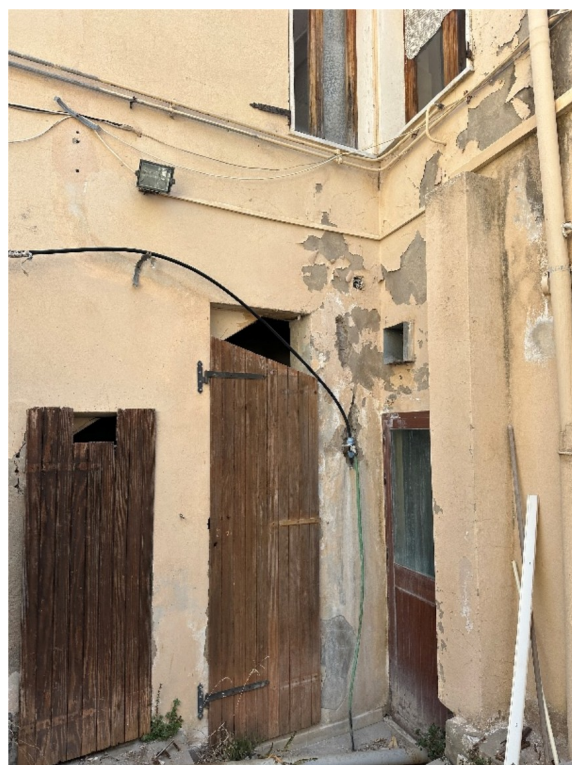
Fig. 37 – degrado facciata interna

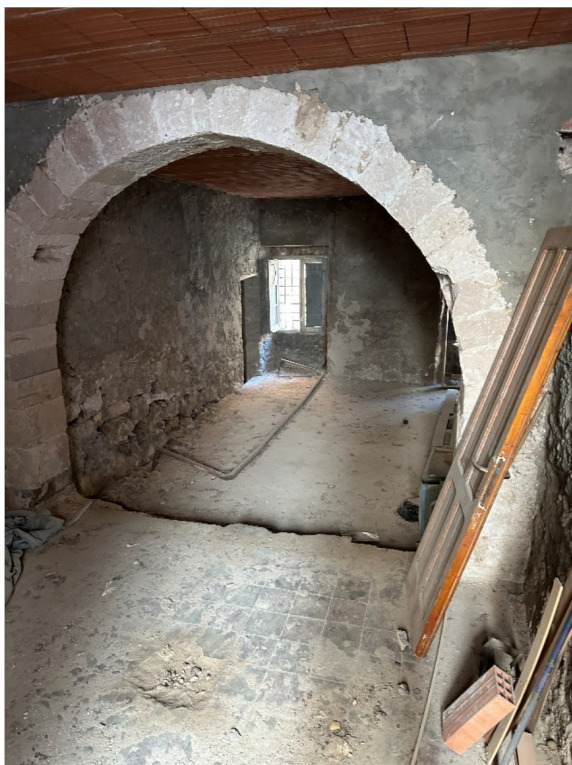
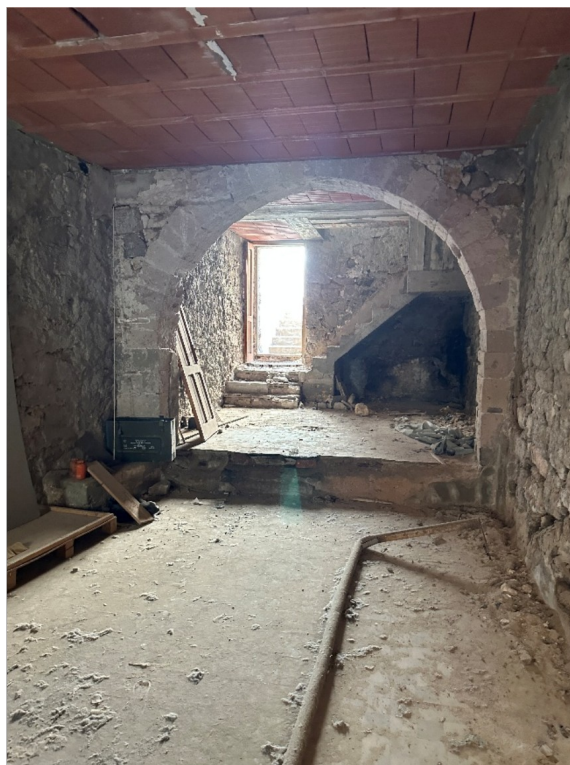
Fig. 38 – P.T. Corpo B

Fig. 39 – P.T. Corpo B

I pavimenti al P.T. sono in mattonelle quadrate di cemento in stato di degrado avanzato, mentre al P.1 è presente solamente una soletta in cls armato allo stato grezzo. Gli impianti (elettrico, idrico, produzione ACS e termico) sono totalmente inesistenti e alcuni infissi mancanti.

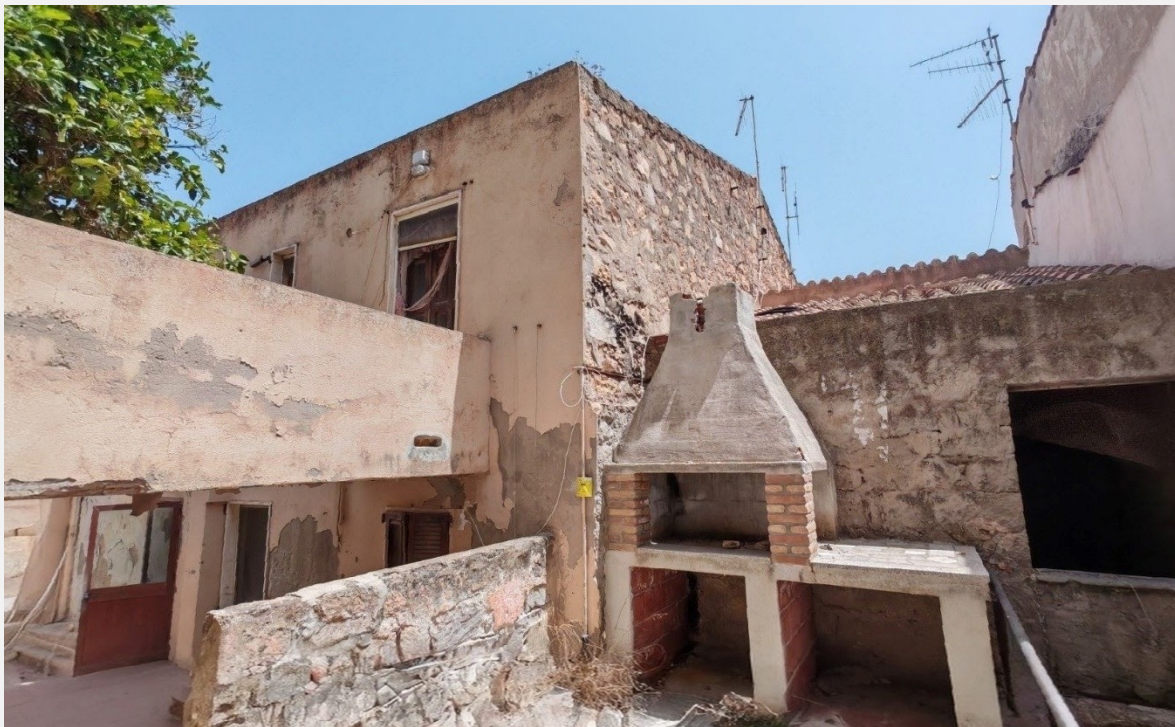
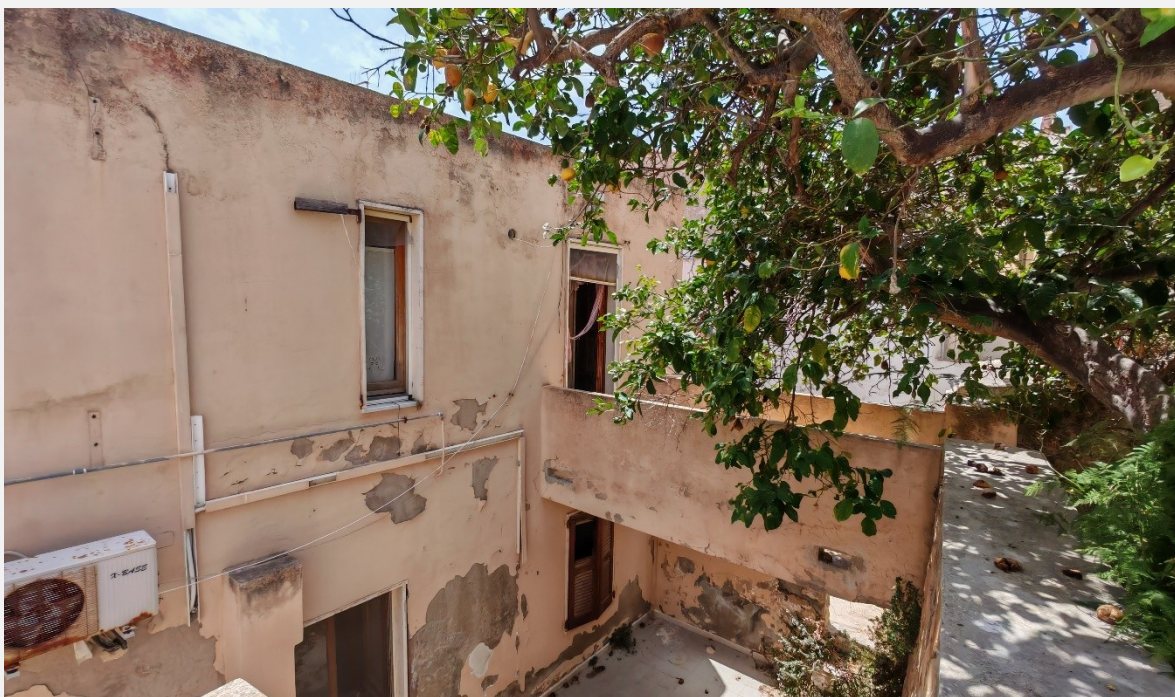
*Stato attuale della corte interna*

- pulizia del giardino esistente;
- sistemazioni a verde con terra di coltivo, piantumazione di n. 3 alberi autoctoni del tipo Quercus ilex di medie dimensioni (diametro chioma 1,5 m), arbusti, suffrutici e prato naturale con essenze rigorosamente autoctone;
- realizzazione di n. 2 nuovi barbecue esterni quali spazi di aggregazione;
- realizzazione della nuova copertura del fabbricato in corrispondenza dell'ingresso nord, il quale verrà adibito ad ingresso principale attrezzato con colonnine di ricarica per bici elettriche, rastrelliera, un banco di lavoro e degli armadietti dedicati allo stoccaggio di attrezzature o elementi utili per la riparazione delle bici;
- realizzazione di nuova pavimentazione esterna in calcestruzzo drenante, in sostituzione delle superfici impermeabili esistenti.

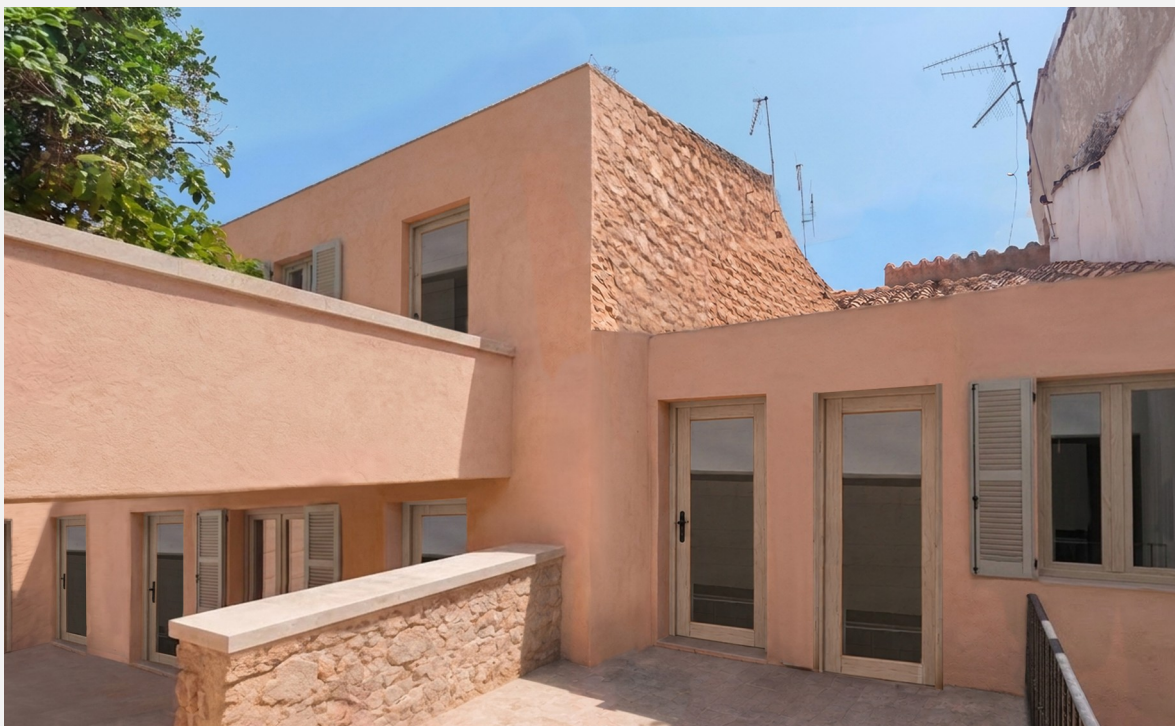
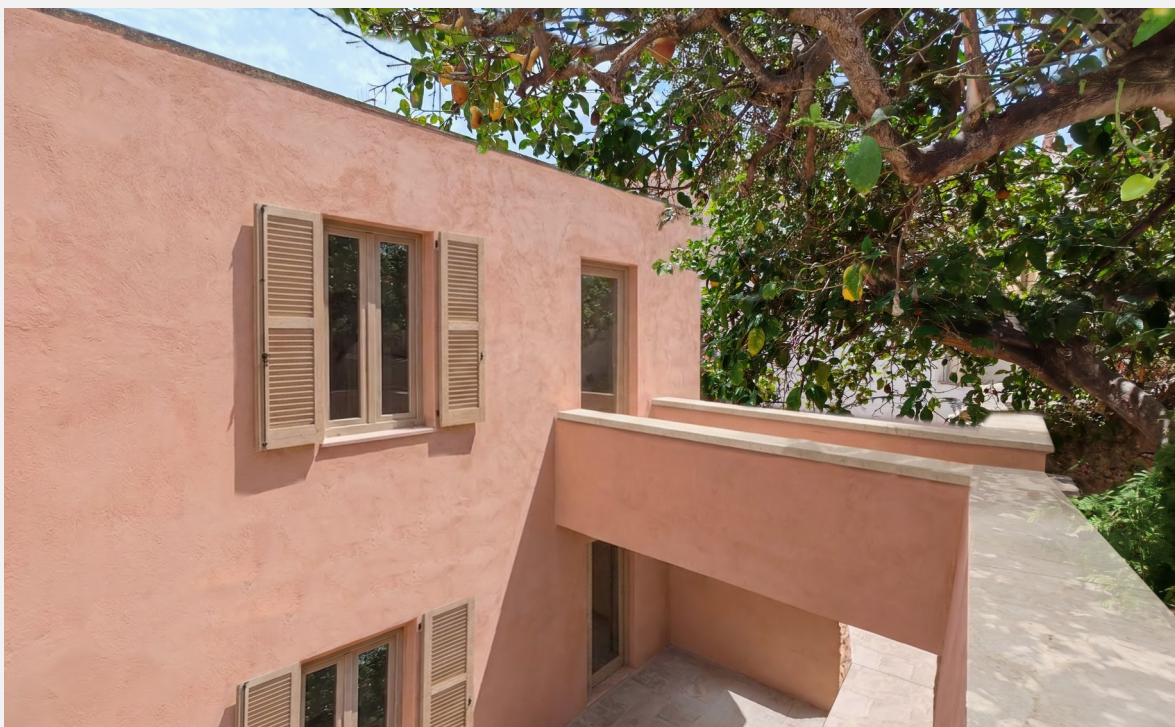
*Fotosimulazioni degli interventi nella corte interna*
